# Implantologische Rekonstruktion nach Misserfolg in der ästhetischen Zone

**FACHBEITRAG** Die zahnärztlichen Versorgungen mit Implantaten steigen Jahr für Jahr. Ob eine Implantation zu einem erfolgreichen Ergebnis führt, hängt von vielerlei Faktoren ab. Dabei stellen mögliche Komplikationen gerade in der ästhetischen Zone eine ausgesprochen bedrückende Erfahrung für Patienten dar. Der vorliegende Beitrag schildert den Misserfolg einer Implantation in der Oberkieferfront und erläutert die chirurgische und prothetische Rekonstruktion hin zu einem erfolgreichen Endresultat.

### Fallbericht

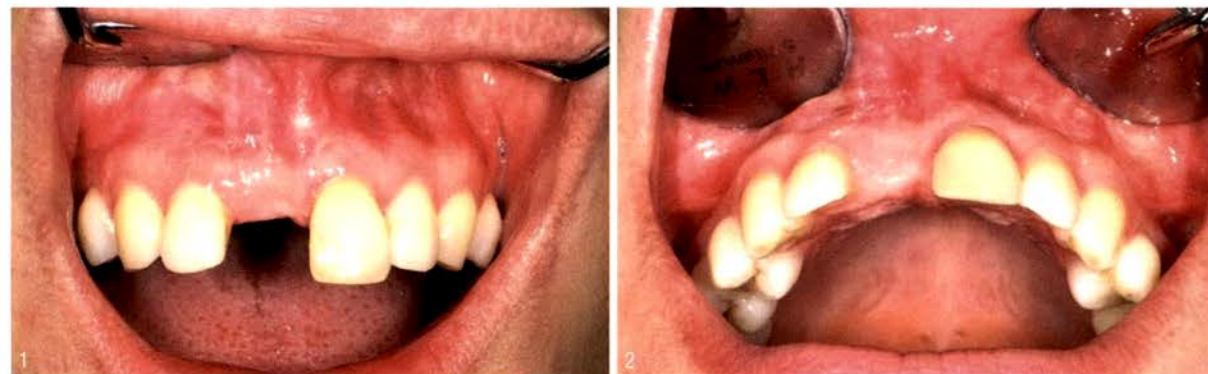
Abb. 1 und 2: Intraorale Fotodokumentation der Situation bei der ersten Beratung; Zustand nach Entfernung des Zahnes 11 im August 2015 mit Ridge Preservation mittels bovinem Knochenersatzmaterial (BEGO OSS®).

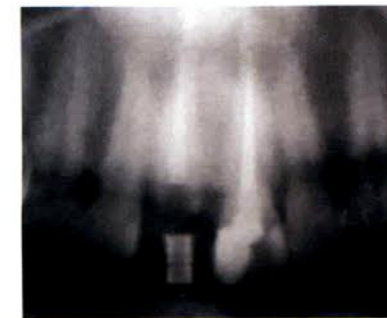
Abb. 3: Alio loco angefertigtes Orthopantomogramm vor Extraktion des Zahnes 11.

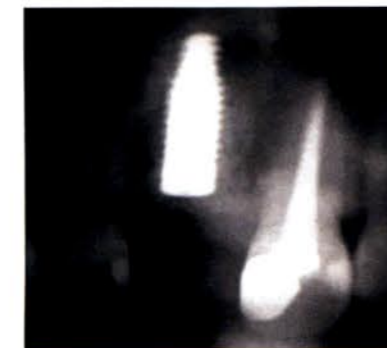
Abb. 4: Alio loco angefertigte, postoperative Röntgenkontrolle nach der Implantation in Regio 11.

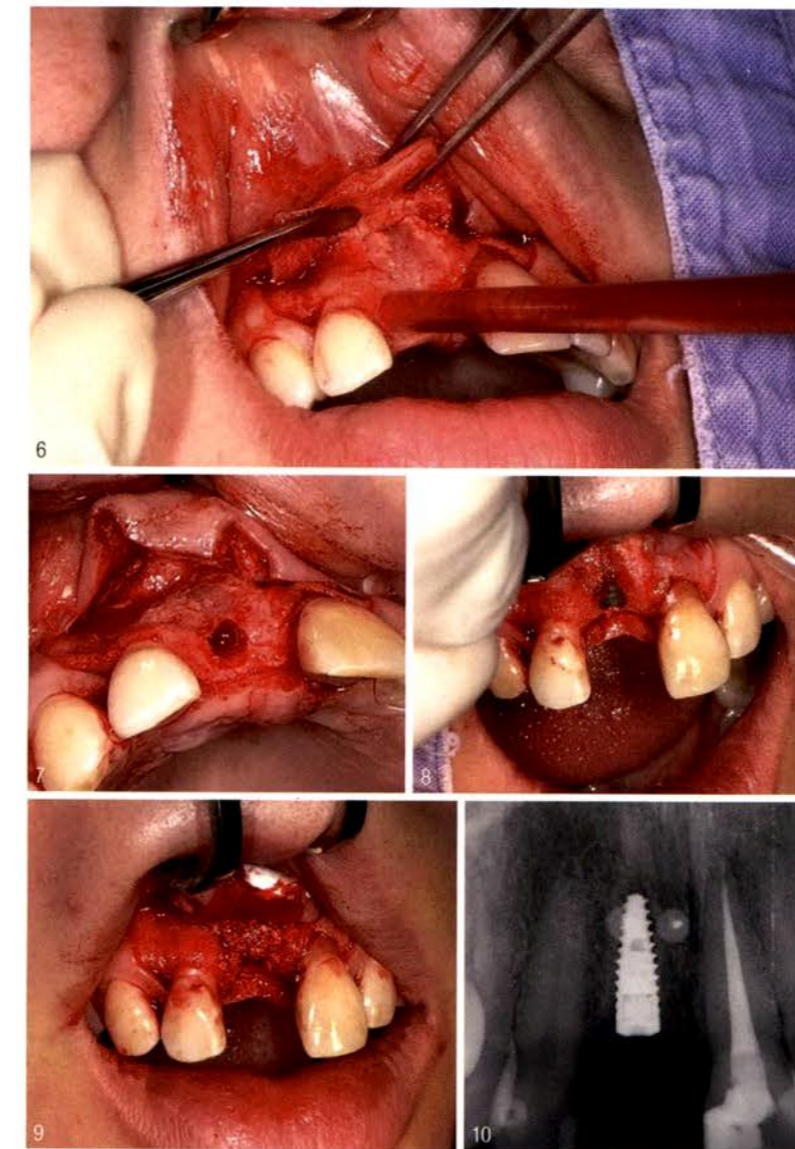
Abb. 6: Intraorale Situation nach Kürettage von Weichgewebe. Abb. 7: Zustand nach Osteoplastik und Implantatbettpräparation. Abb. 8: Zustand nach Implantatinsertion; sichtbarer vestibulärer Dehissenzdefekt. Abb. 9: Zustand nach Augmentation mit bovinem Knochenersatzmaterial. Abb. 10: Postoperative Röntgenkontrolle.

In der Operation wurde darauf geachtet, möglichst schonend zu arbeiten. Eine marginale Schnittführung mit mikrochirurgischen Instrumenten ermöglichte die Aufklappung eines Mukoperiostlappens, mit minimaler Weichgewebsschädigung. Darauf folgte die sorgfältige Kürettage von Granulationsgewebe im Bereich des ehemaligen Implantatbettes. In einer Osteoplastik wurden irreguläre Knochenkanten bis zur vitalen, blutigen Knochenstruktur abgetragen und modelliert. Schließlich folgte die Implantation mit Straumann BLT Roxolid SLActive® System (Durchmesser: 3,3 mm – Länge: 10 mm). Lateral wurde mit bovinem Knochenersatzmaterial (Bio-Oss®, Geistlich Biomaterials) augmentiert und mit einer Kollagenmembran (Osgide®, curasan AG)

abgedeckt. Die Fixierung erfolgte mit Titanpins, um eine bessere Stabilität im Bereich des Augmentates zu gewährleisten. Postoperativ folgte eine Röntgenkontrolle. Die Patientin war prä- sowie postoperativ antibiotisch mit Amoxicillin 1.000mg dreimal täglich abgeschirmt.

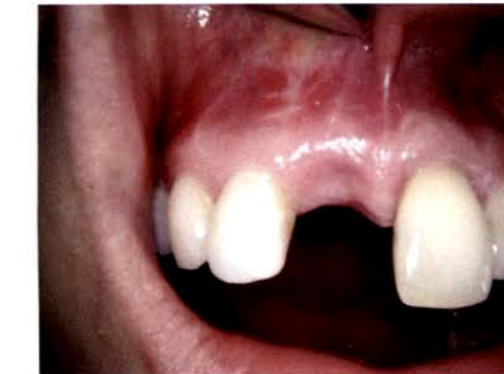
Abb. 11a: Intraorale Situation vor der Freilegung sowie guter Gestaltung und Stabilisierung der Schleimhaut durch Ponticgestaltung des Provisoriums.

Eine individualisierte ovate Ponticgestaltung des Langzeitprovisoriums wurde favorisiert, um das Weichgewebeprofil auszuformen. Als Voraussetzung für den Behandlungserfolg ist es wichtig, im Vorfeld die Wünsche der Patientin oder des Patienten und weiterhin die zahntechnischen sowie zahnmedizinischen Erfordernisse zu berücksichtigen. Die Gestaltung und Bearbeitung der Provisorien ermöglichen in diesem Fall die Formung von Pseudopapillen und eine natürliche Kammbreite mit einem Pseudosulkus. Die ovate Ponticgestaltung unterstützte

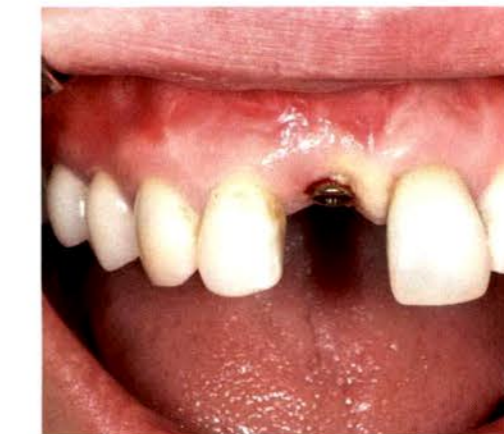
Abb. 11b: Intraorale Situation nach der Freilegung.

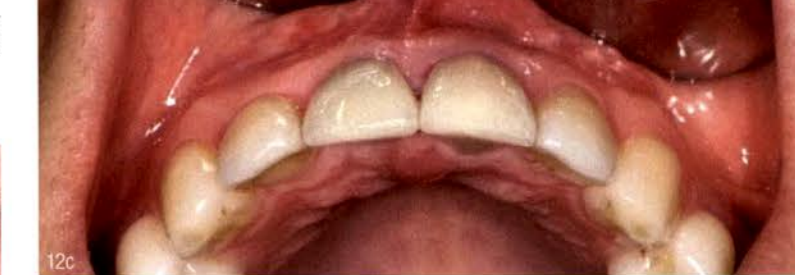
Abb. 12a: Röntgenkontrolle nach endgültigem Einsetzen der Krone. Abb. 12b und c: Fotodokumentation nach der prothetischen Versorgung.
